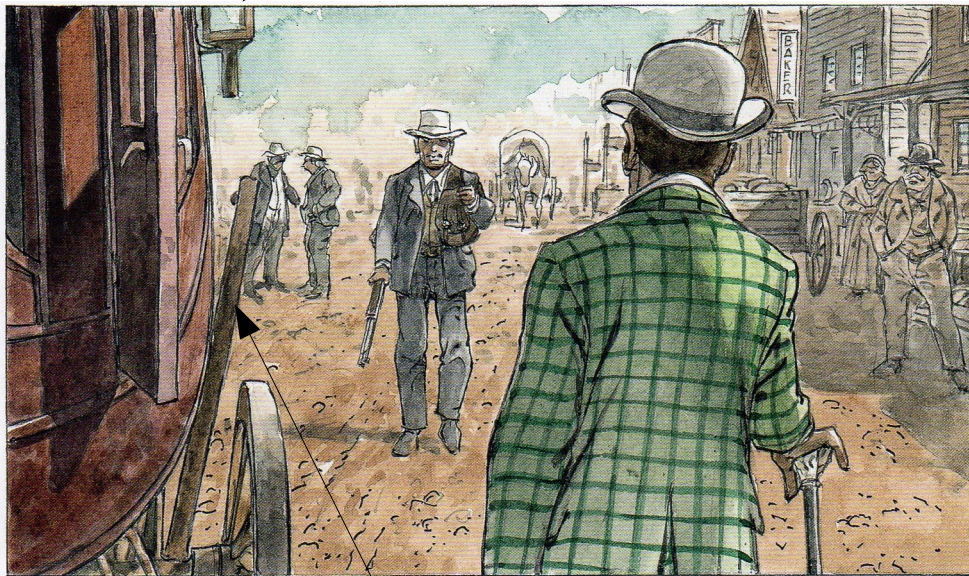
Portière complètement ouverte, rabattue contre la paroi

Lanterne présente uniquement à l'avant

Manche du frein

Essieu pivotant ; comme la roue n'est pas parallèle au corps de la diligence, on peut en déduire que les chevaux ne sont pas alignés avec la diligence, mais alignés avec la roue.
